NORDRE JONSGATE

ANTIKVARISK REGISTER FOR TRONDHEIM — Bebyggelse

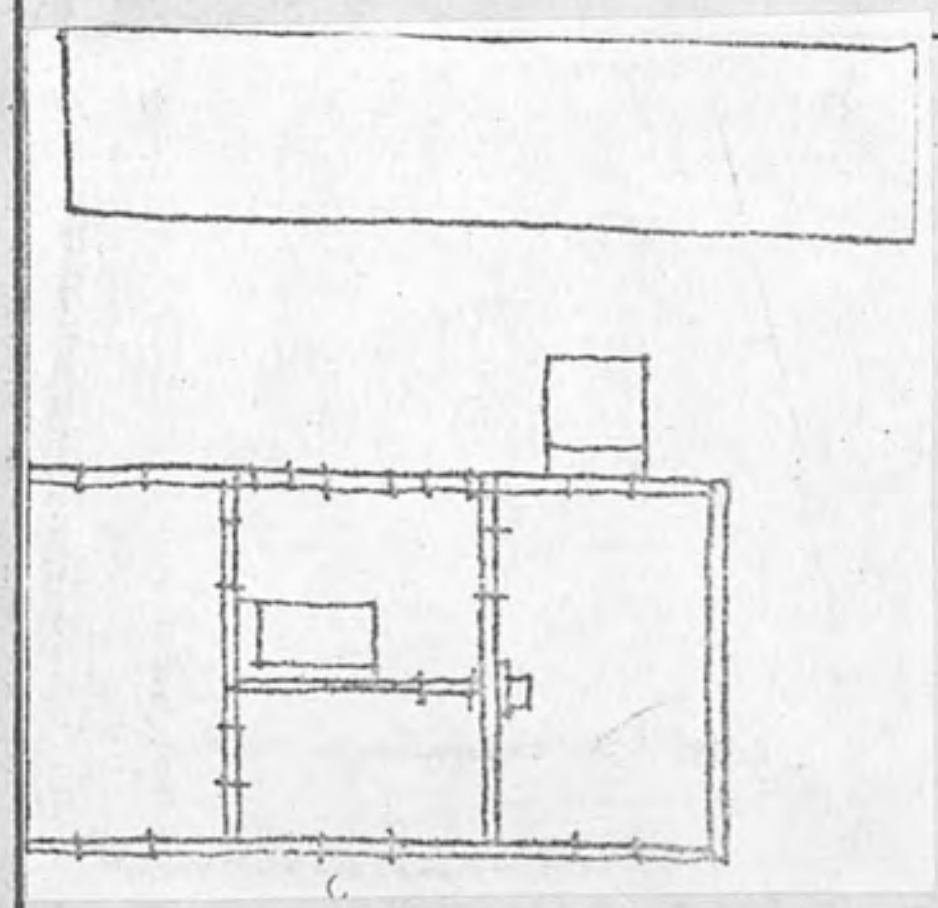
Gate: Nordre Johns gate nr. 5
Betegnelse:

Grunnmur: Pusset stein. Sprukket.
Vegger: Tømmer, stående panel.
Tak: Saltak.Tegl. Rennekasse. på konsoller.

Eksteriør: Symmetrisk fasade med tre T-post vinduer i hver etasje. Tre ruter.Flat prof.omr.med markerte overbord.Ny port.

Gårdsplass: Grus, heller.Trivelig.
Uthus: En etg. Puttak.Smårutede vinduer.Ubebodd.Bra.

Vedlikeholdstilstand: B
Antikvarisk tilstand: B-C
Arkitekturvurdering: B
Miljøvurdering: B

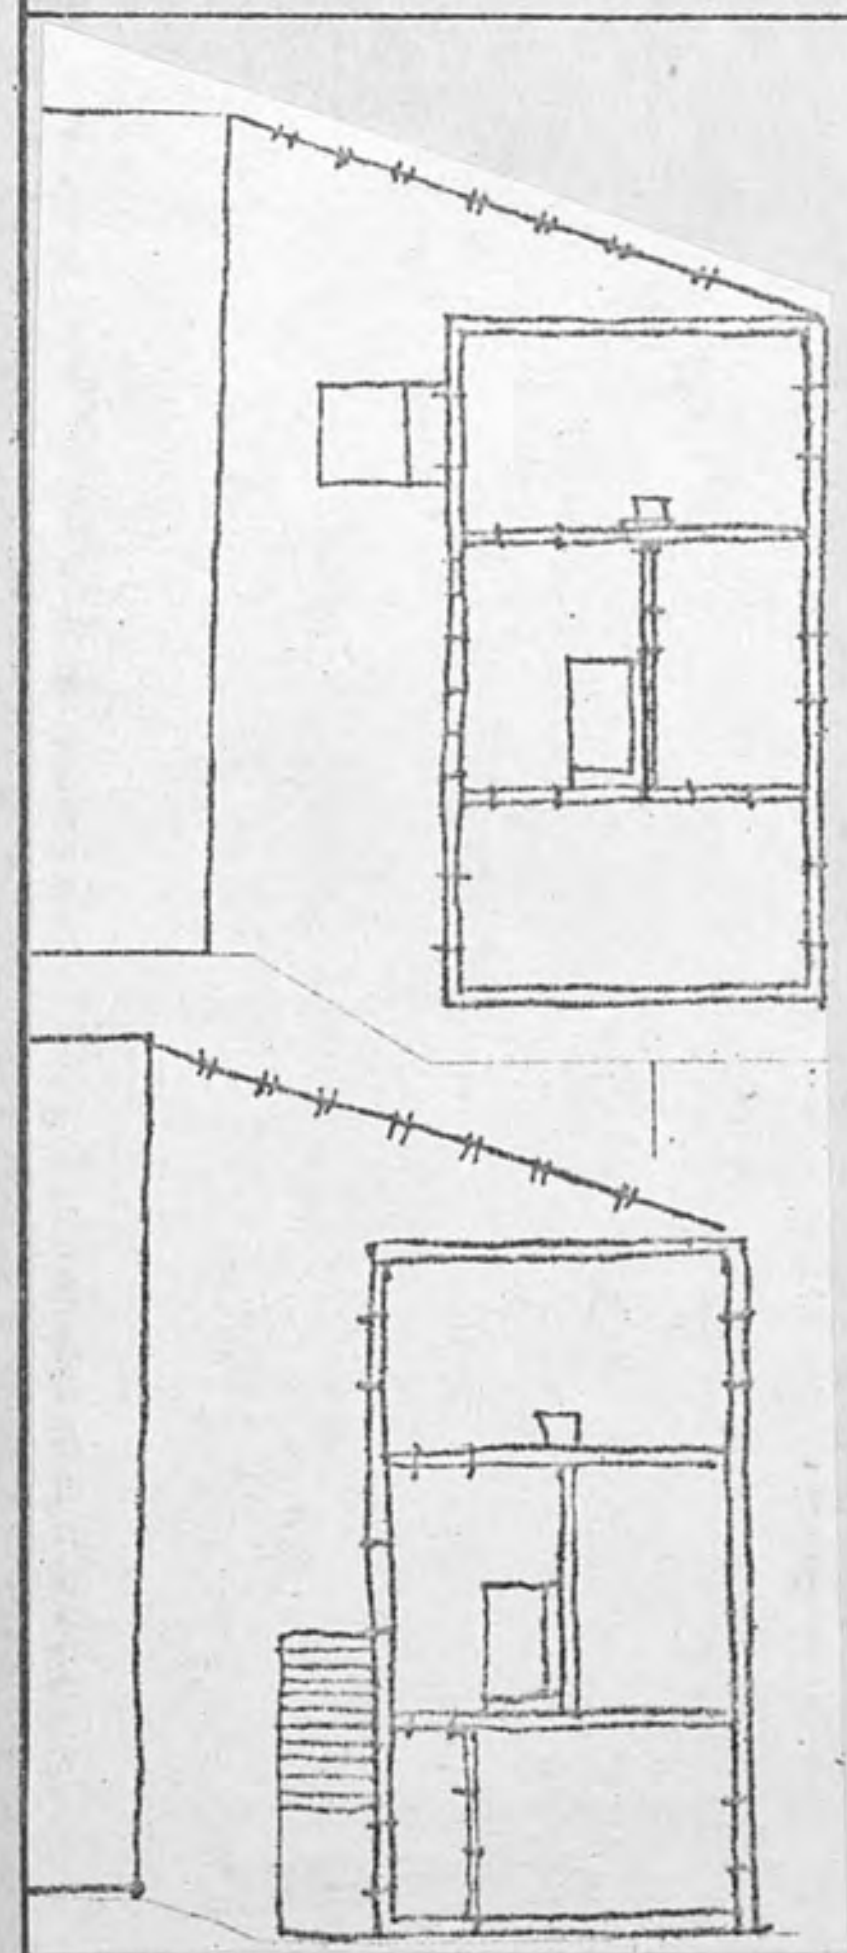
Gate Nordre Johns gste **nr.** 7

Gate / Betegnelse	Nordre Johns gate nr. 7
Eier 1970	Fossum, Else
Takst kr.	32 000 Areal tomt 129 m². bygninger m²
Bruk	Bolig
Oppført (kjent)	1860/64 tidligst senest 1865 omkring (antatt)
Siste brann	Tidligere branner
Byggherre	J.F.Kunig — Oppr. bruk: Bolig
Arkitekt	" " "
Plantype	
Hovedmål	Etasjer 2
Grunnmur	Pusset stein.Hel.
Vegger	Tømmer,stående panel
Tak	Saltak. Tegl.
Kjeller	Delvis.
Eksteriør	Symetrisk fasade med tre T-post-vinduer i hver etasje. Hele ruter. Flat omramming.
Interiør	Delvis modernisert.
Gårdsplass,	Gress. Grus.Velstelt.
Uthus	En etasje, pulttak.Tegl.Ubebodd.Bra.
Ombygging	1957 Tilbygg, en etasje mot gårdsplass.wc og trapp.
Tegninger, oppmålinger	1957. Planer, snitt, fasader. M 1:100
Ønskelige forandringer	
Omgivelser	Positive.
Vedlikeholdstilstand	B
Antikvarisk tilstand	B-C
Arkitekturvurdering	B
Miljøvurdering	B
Prioritering	
Dato	1.3.1975
Sign	J.F.
